Typische EMV-Einflüsse auf elektronische Systeme

1 Einführung – Auswirkungen

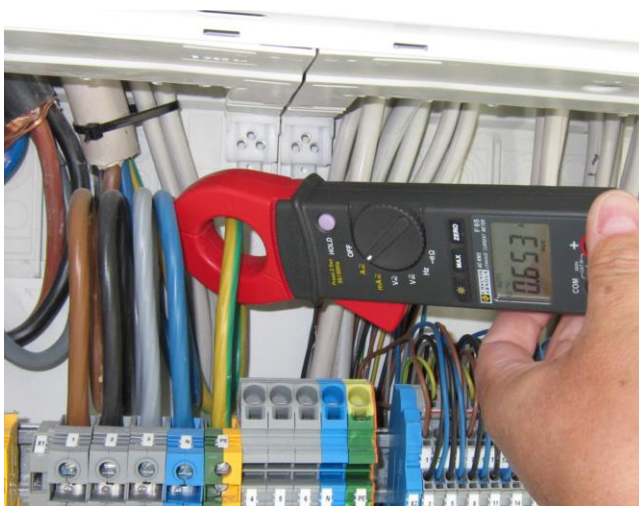
Bild 1

Beim ersten Ortstermin konnte ein gewachsenes elektrotechnisches Chaos festgestellt werden. Es gab zwei Hauseinspeisungen aus unterschiedlichen Netzabschnitten des Verteilnetzbetreibers und auch kein durchgängiges Fünfleiter-System. Eine durchgängige TN-S-Struktur war also nicht gegeben, neue Abschnitte wurden teilweise falsch errichtet und mit unverändertem Alt-Bestand verbunden.

vagabundierende Ströme überall

Bei diesem Zustand hilft nur eines: AUFRÄUMEN !

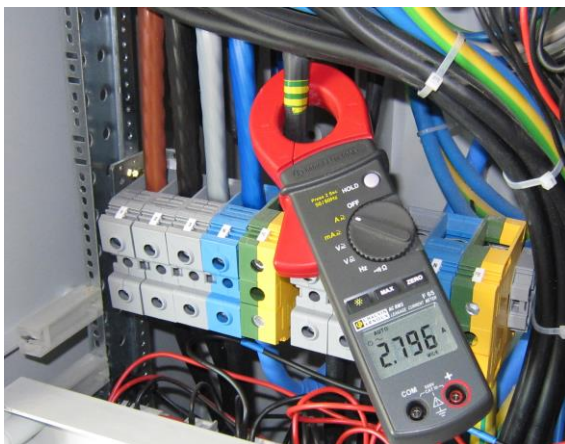
Bild 3

in der Hauptverteilung - ~ 3A

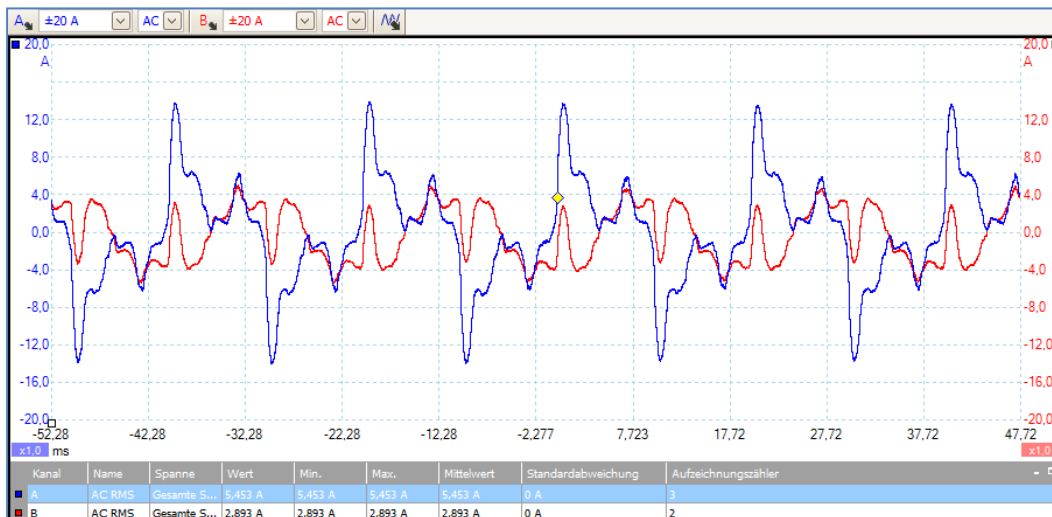
Bild 7

5,4 A auf Außenleitern und N-Leiter nicht ausgeglichen (blaue Kurve), 2,9 A auf PE-Leiter (rote Kurve)

Die zu den Verbrauchern fließenden Ströme gelangen also über andere Wege zum Trafo zurück (geschlossener Stromkreis). Das geht nur mit PE-N-Brücken, die außer am zentralen Erdungspunkt im Objekt noch unerlaubter Weise vorhanden sein MÜSSEN (TN-S-System).

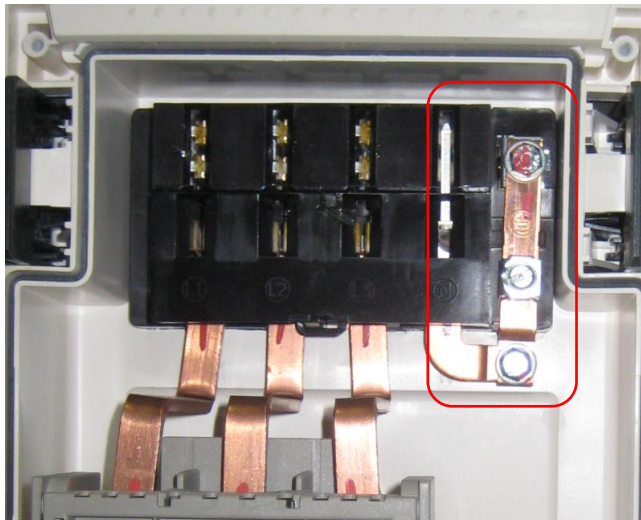
Bild 8

Auffallend war die Markierung an den Ankoppeleinheiten zum Stromschienensystem, welche nach Typenschild eine PE-N-Brücke (hier im TN-S-System nicht statthaft) aufweisen sollen. Da sich in einem leicht zugänglichen Raum eine nicht beschaltete Ankoppeleinheit befand, konnte diese ohne Rückwirkungen geöffnet werden.

Eine PE-N-Brücke war hier tatsächlich vorhanden!

PE-N-Brücke

Nachdem diese Brücken auch an den anderen Reserve-Einheiten entfernt worden waren, arbeitet keiner mehr spät abends und nachts!

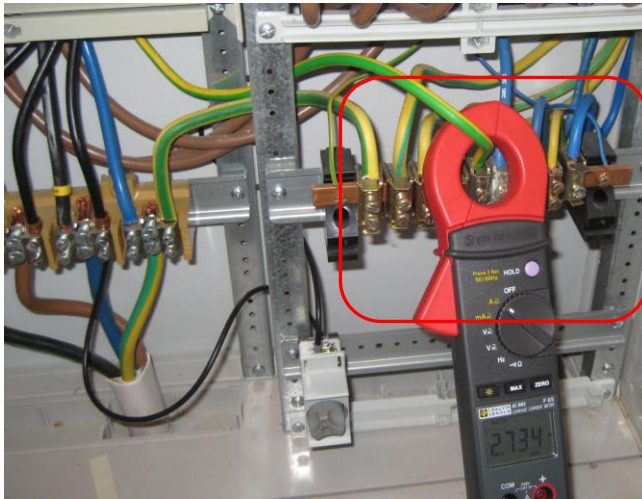
Bild 9

Vierleiter-Struktur

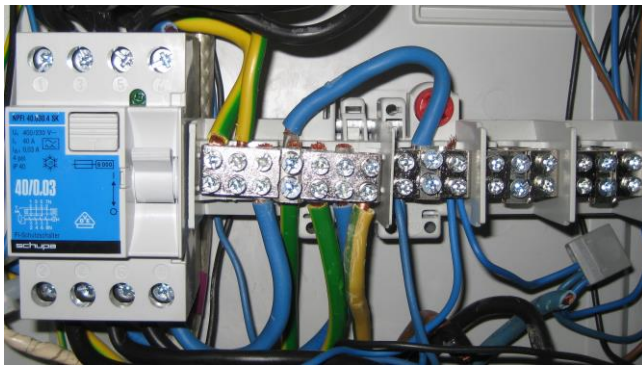
Bild 10

bunter Mix ..., aber freie Klemmen

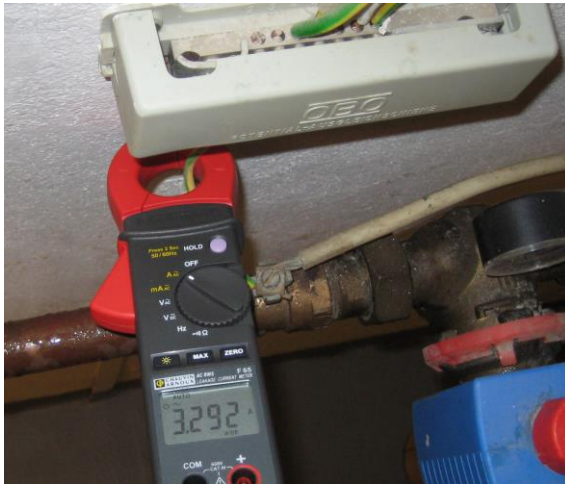
Bild 12

~ 3 A an Erdungsschiene

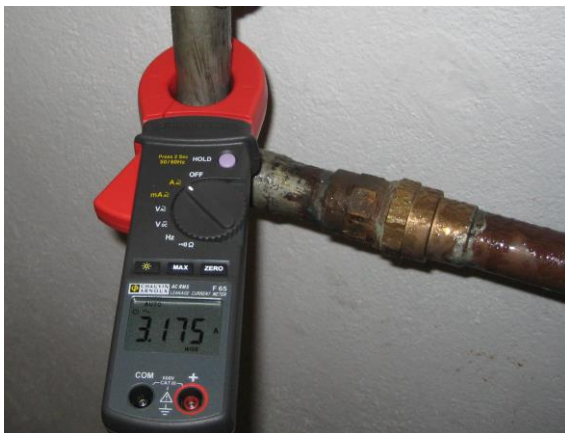
Bild 13

~ 3 A auf Wasserrohr

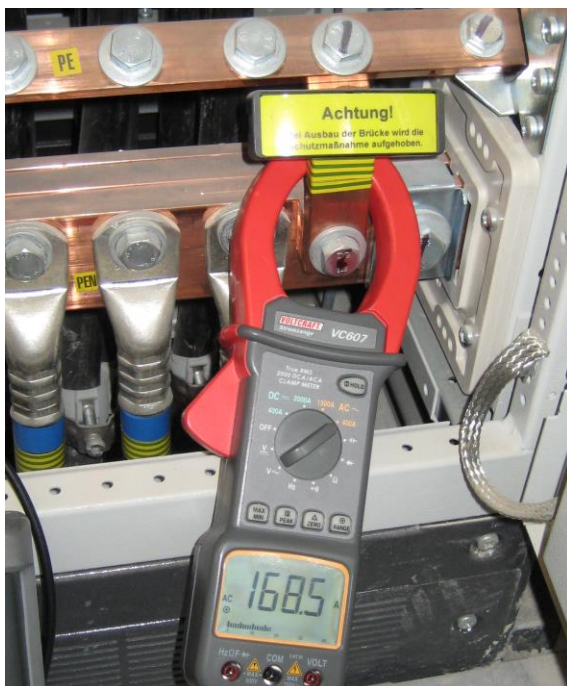
Bild 17

Die erste Messung an der PE-N-Brücke am zentralen Erdungspunkt ergab rund 160A! Das PE/PA-System war massiv mit Arbeitsströmen beaufschlagt.

auf PE-N-Brücke – 168A

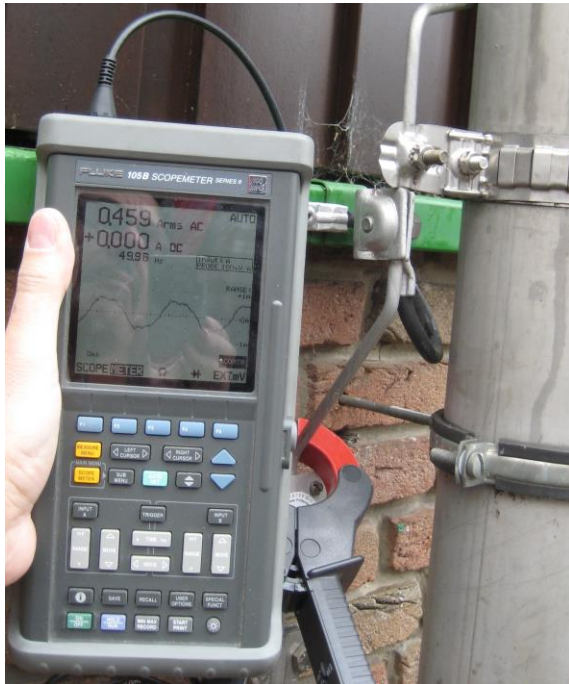
Bild 25

Sogar an den Ableitern des externen Blitzschutzes konnte dies gemessen werden:

knapp 0,5A
